**RACCOMANDAZIONE DI SICUREZZA**

Oggetto: ATR-72, marche di immatricolazione TS-LBB. Incidente occorso il 6 agosto 2005 al largo dell'aeroporto di Palermo.

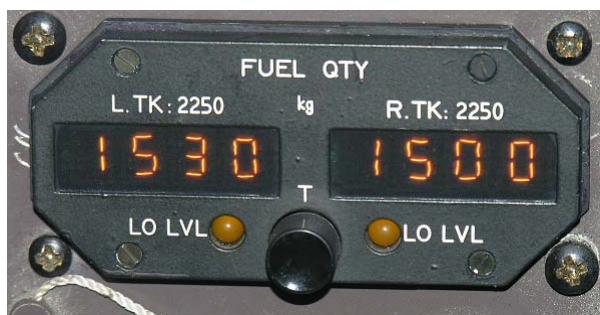
Fuel Quantity Indicator ATR-42

Ciò nonostante, i FQI tipo ATR-42 e ATR-72 sono identici sia dal punto di vista dimensionale che di installazione; pertanto, un FQI tipo ATR-42 può essere erroneamente installato su un velivolo ATR-72 e viceversa. L’unica differenza visibile tra i due FQI è rappresentata da una scritta di colore bianco di piccole dimensioni indicante la quantità di carburante massima per serbatoio alare, riportata sul frontalino dello strumento, pari a “2500” per il FQI tipo ATR-72 e “2250” per il tipo ATR-42.

- 1. Verificare che sulla flotta ATR-72 e ATR-42 siano installati Fuel Quantity Indicator del tipo previsto per il tipo di aeromobile.**  
**(ANSV-6/443-05/1/A/05).**
- 2. Considerare la possibilità di effettuare una modifica installativa in grado di prevenire il montaggio di FQI non appropriati.**  
**(ANSV-7/443-05/2/A/05).**

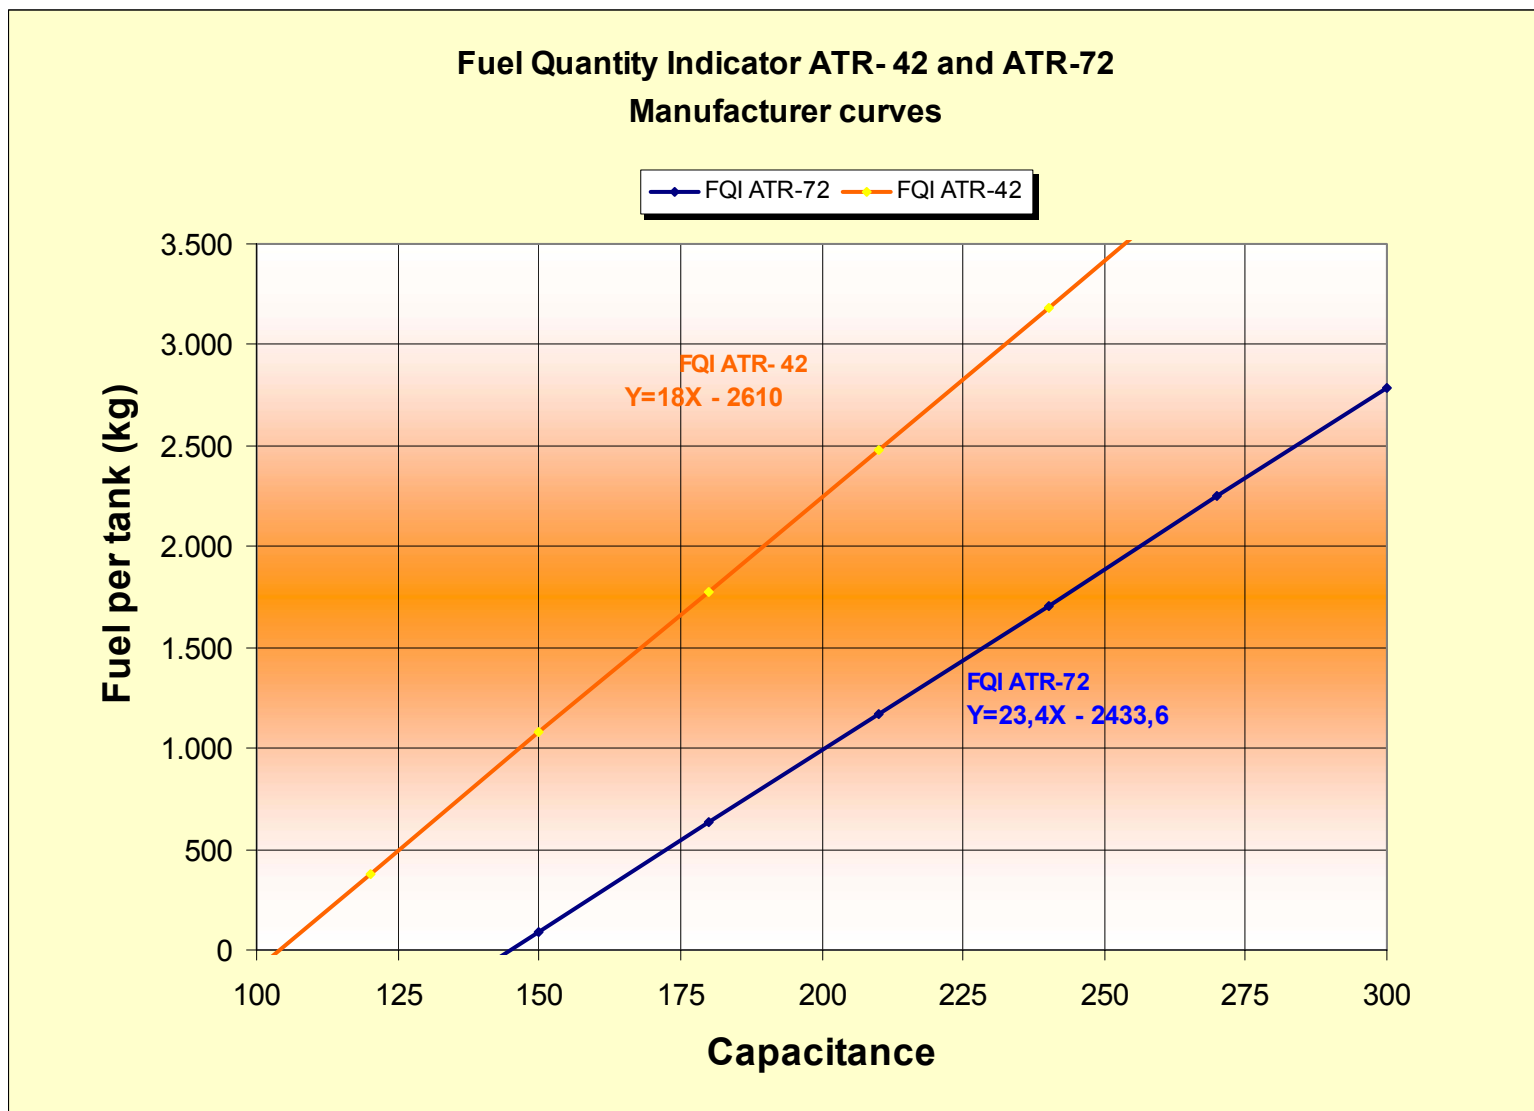
## Refuelling tests aircraft ATR-72

I risultati delle prove hanno evidenziato che un FQI ATR-42 installato su un velivolo ATR-72 induce un errore non conservativo (viene cioè indicato un valore di carburante a bordo superiore a quello effettivamente presente) linearmente crescente con la quantità imbarcata e comunque non inferiore a 900 kg per serbatoio. In altre parole, per carburante a bordo pari a zero, lo strumento ATR-42 indica la presenza di 900 kg per ciascun serbatoio (cioè la quantità totale di carburante a bordo indicato dal FQI è pari o superiore a 1800 kg – vedasi grafico in allegato).

### Readings with ATR- 42 and ATR-72 FQI
