Linate 8 ottobre 2001

LA CONTROVERSA DINAMICA dei soccorsi

RELAZIONE FINALE ANSV

SAFETY, CONFORMITA' ICAO

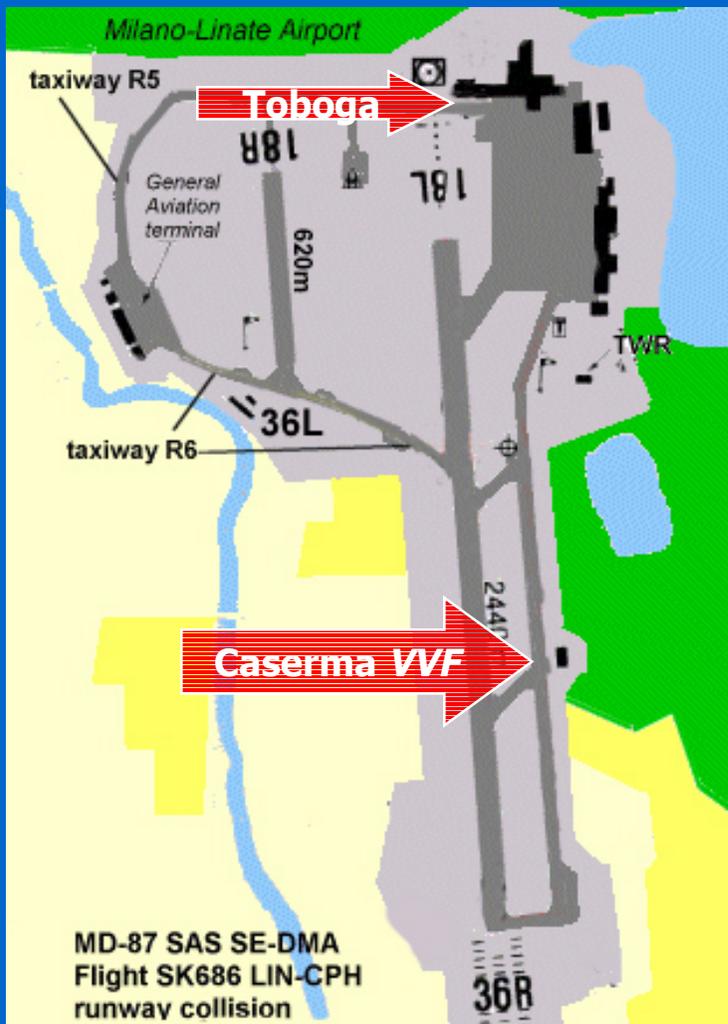
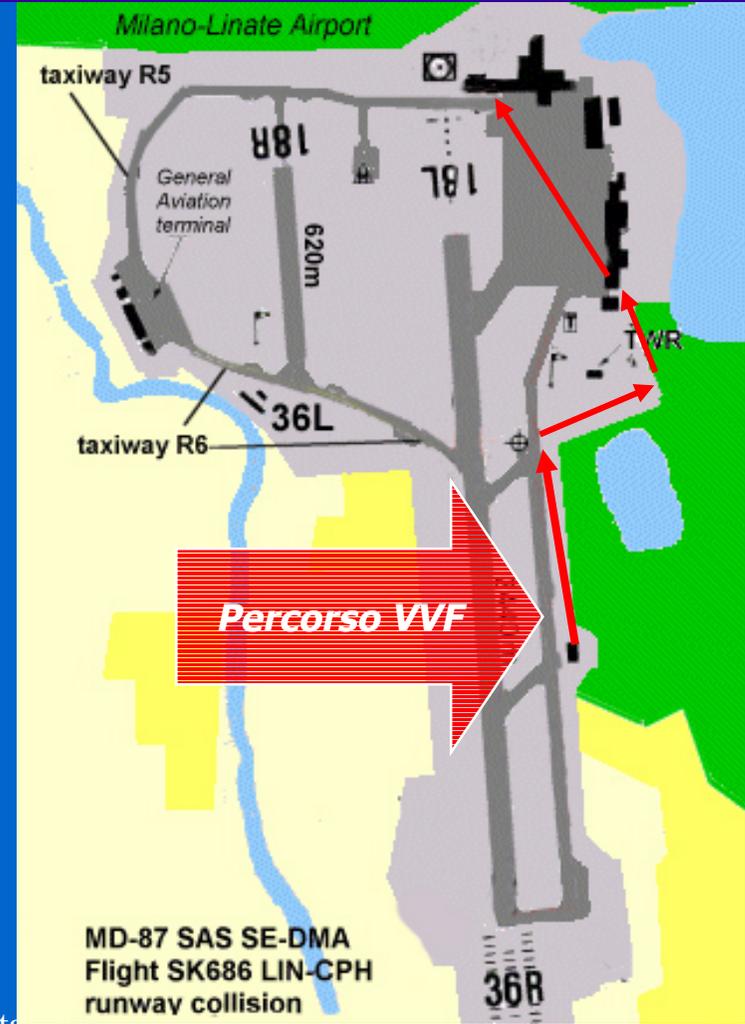
PERCORSO MEZZI VVF LINATE

Il tempo trascorso tra l'allerta dei VVF e l'arrivo al TOBOGA

- Il percorso tra la Caserma VVF ed il Toboga è di circa 2.400 metri
- Il tempo minimo stimato per il percorso in bassa visibilità è almeno di 3 minuti
