**RACCOMANDAZIONE DI SICUREZZA**

Oggetto: ATR-72, marche di immatricolazione TS-LBB. Incidente occorso il 6 agosto 2005 al largo dell'aeroporto di Palermo.

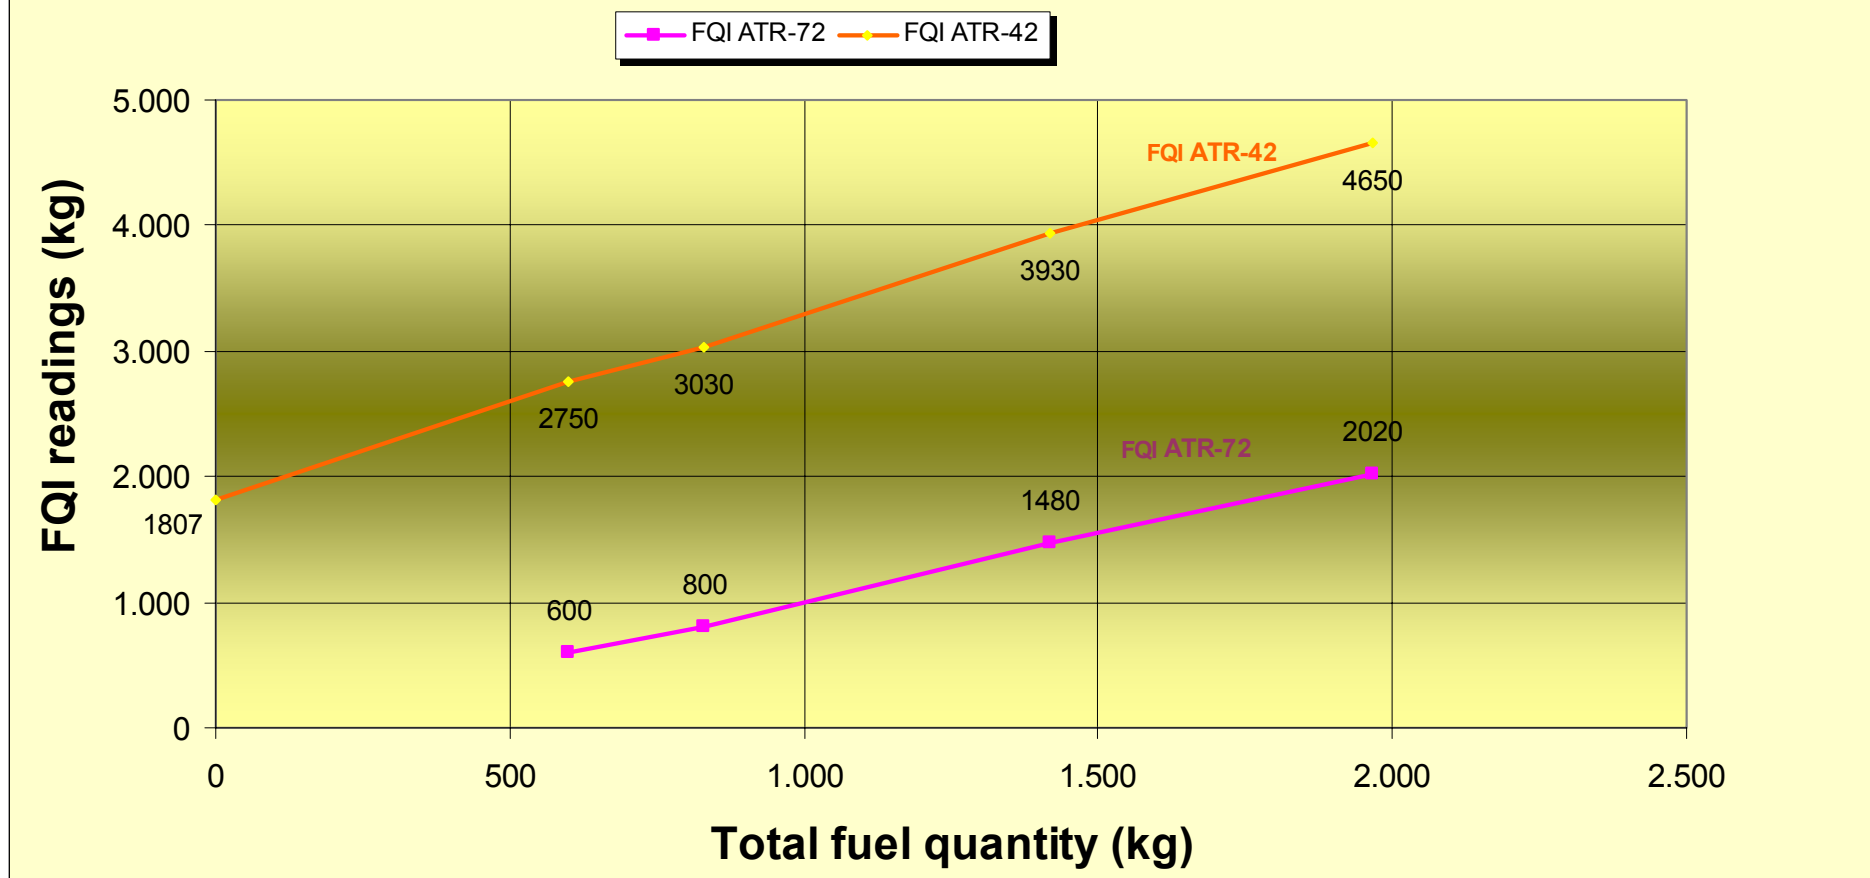
### Readings with ATR- 42 and ATR-72 FQI

Dall'esame della documentazione disponibile e dalle ispezioni condotte sul relitto, si è rilevato che il pannello che indica la quantità di carburante contenuta nei serbatoi alari (Fuel Quantity Indicator

– FQI), installato nella cabina di pilotaggio dell’ATR-72 TS-LBB, era del tipo destinato agli aeromobili ATR-42, prodotto dalla Intertechnique, e avente P/N 749-158.

## Refuelling tests aircraft ATR-72
